Memo nº 025/ASSESP/2016

São Paulo, 07 de junho de 2016

A ASSESP vem por meio deste trazer ao seu conhecimento um fato grave e recorrente que acomete os funcionários que trabalham na sala do 6º andar – frente, prédio principal da SUREG/SP. Em dias e noites de chuva a sala fica inundada de água, sendo que esta entra vazando pelo forro e escorrendo pelas paredes. Mesmo após a parada da chuva a água continua a cair pelo forro, de tal forma que alguns funcionários se protegem com guarda-chuvas dentro da própria sala! A água atinge mesas, processos, computadores e aos próprios funcionários. Os danos ao patrimônio só não ocorrem pelo zelo dos próprios funcionários, que pela recorrência do fato diariamente cobrem as estações de trabalho e os arquivos de processos com uma lona impermeável. Porém a fiação que corre pelo forro e pelo chão da sala fica encharcada, o que traz um sério risco de curto-circuito, além do fato da umidade que está gerando mofo. Nessas condições o local não pode ser utilizado para trabalhar.

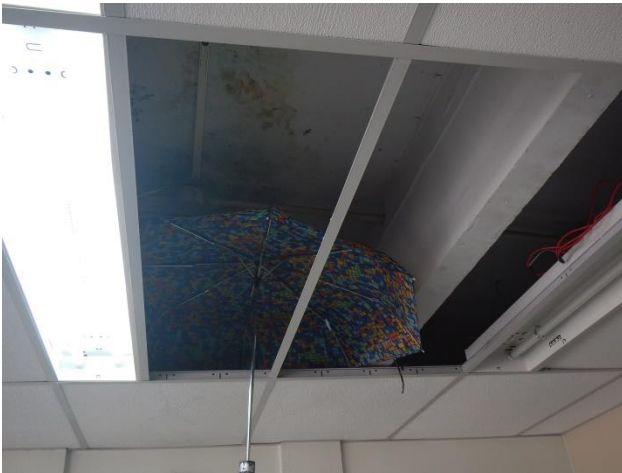
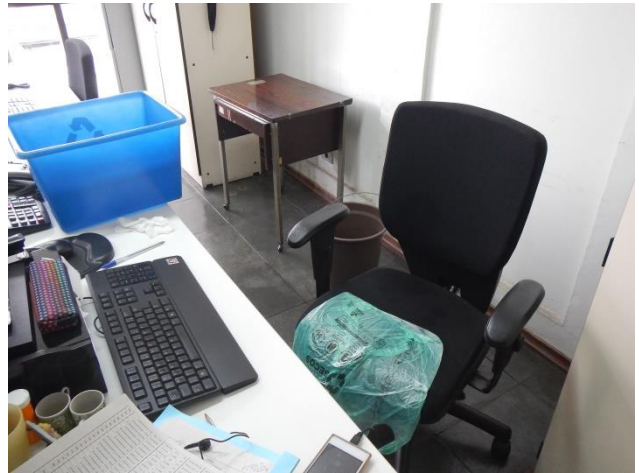
Água cai pelo teto sobre os móveis, passando pela fiação do forro.

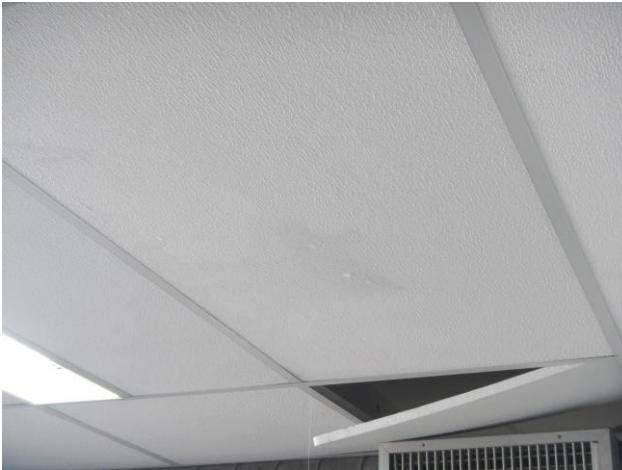
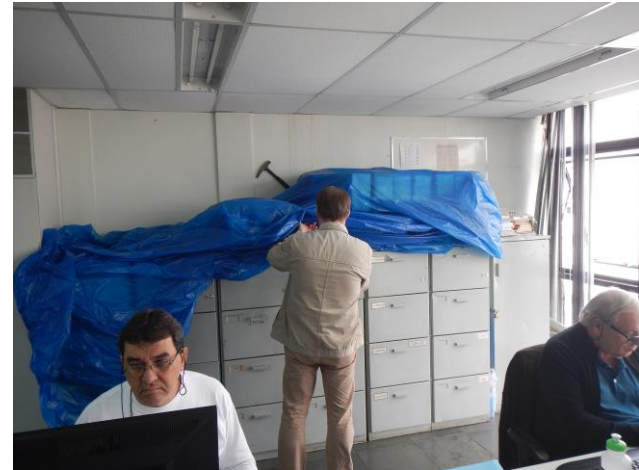
Lona é usada diariamente para cobrir arquivos e mesas de trabalho.

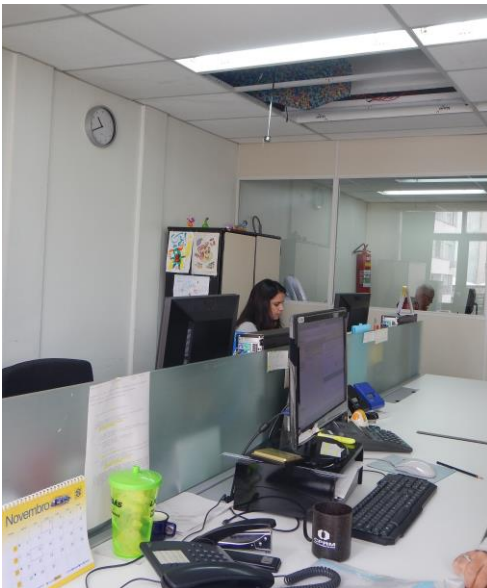
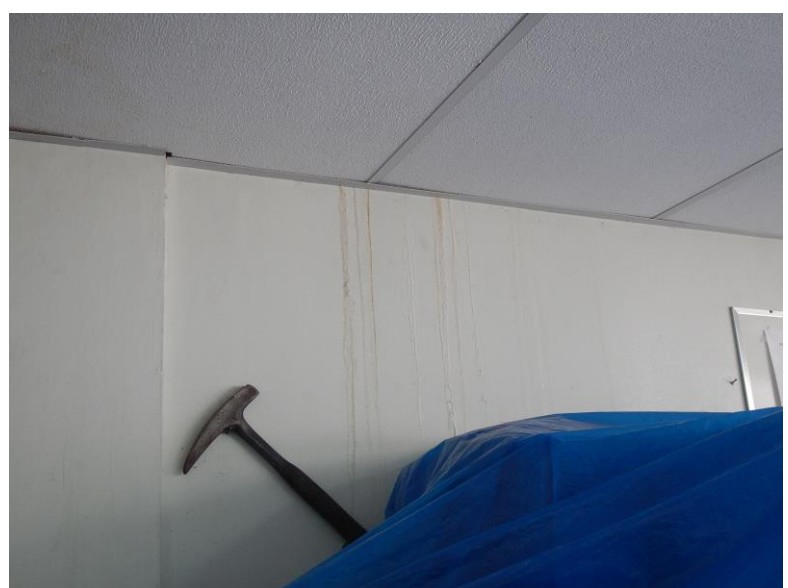
Água também escorre pelas paredes.

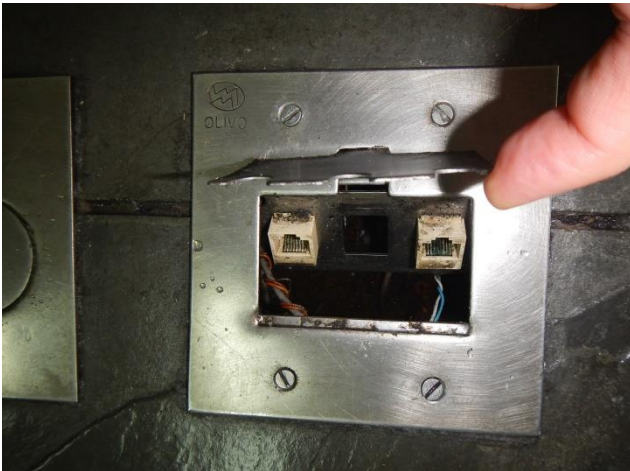
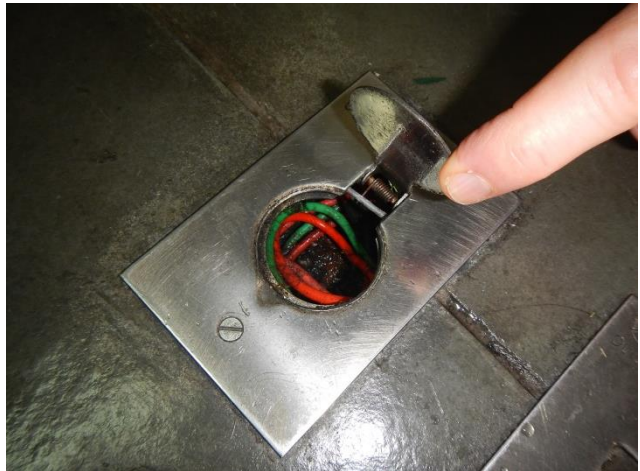
Água acumula nos pontos de energia e da rede.

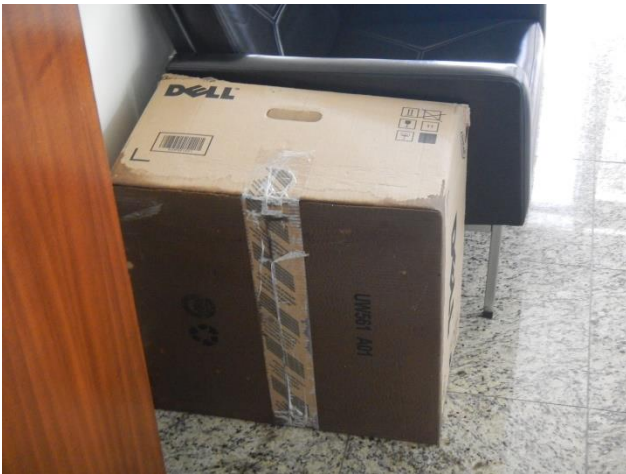
Caixa molhada por estar no chão.

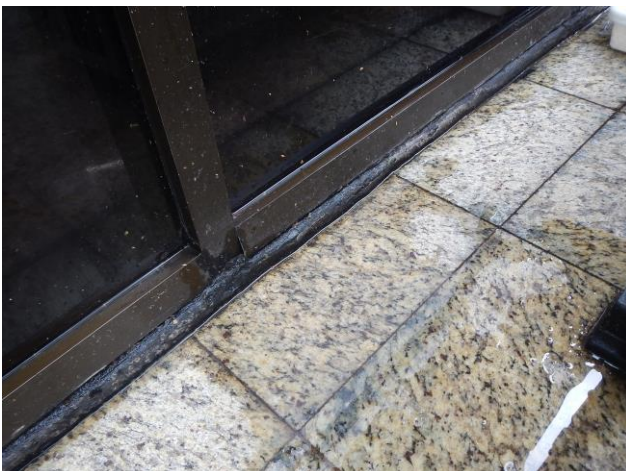
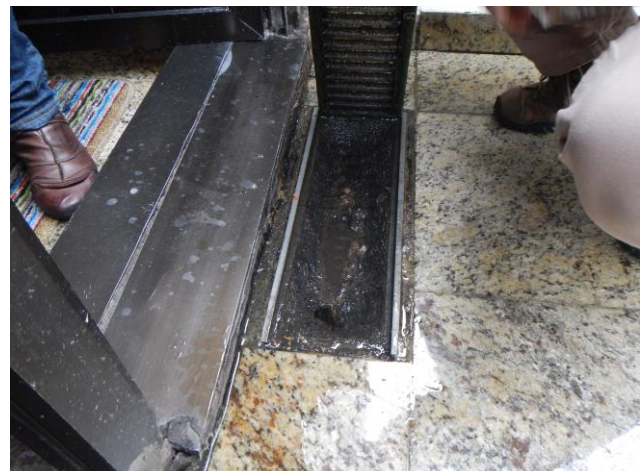
Ralo da sacada no sétimo andar frente, que fica sobre o sexto andar frente.
